Aerovkár

Č A S O P I S A E R O C A R C L U B U

AERO CAR CLUB PRAHA, z.s.

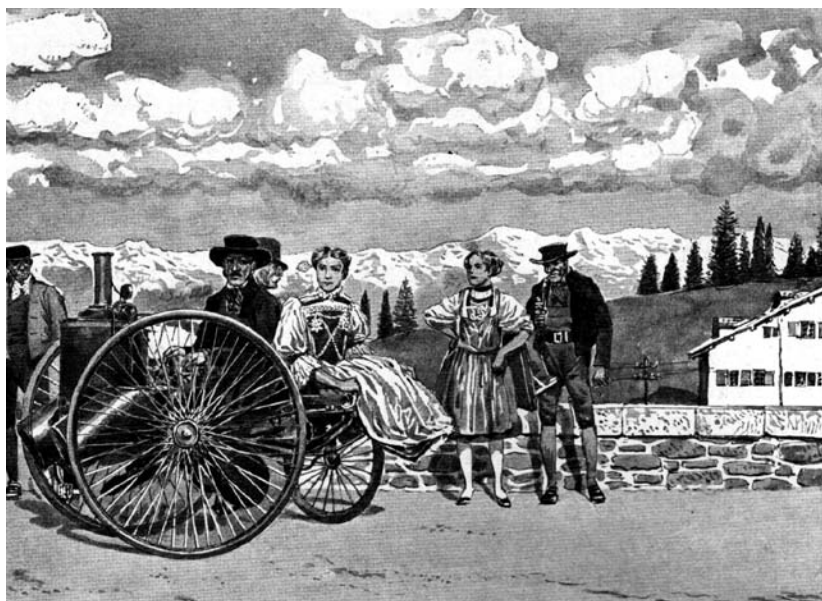
R. THURY – J. NUSSBERGER

set kilometrů a osvědčilo se i při jízdě do vrchů; tak na staré cestě u Chable překonávalo 7procentní stoupání, ač nemělo měny rychlostí, táhnouc vozík s lavicemi a obsazeno 10 osobami. Vůz jest uchován jako majetek Automobile Club de Suisse, který jej zachránil od zkázy, které podléhal, stojce opuštěn v dílnách v Sécheronu.

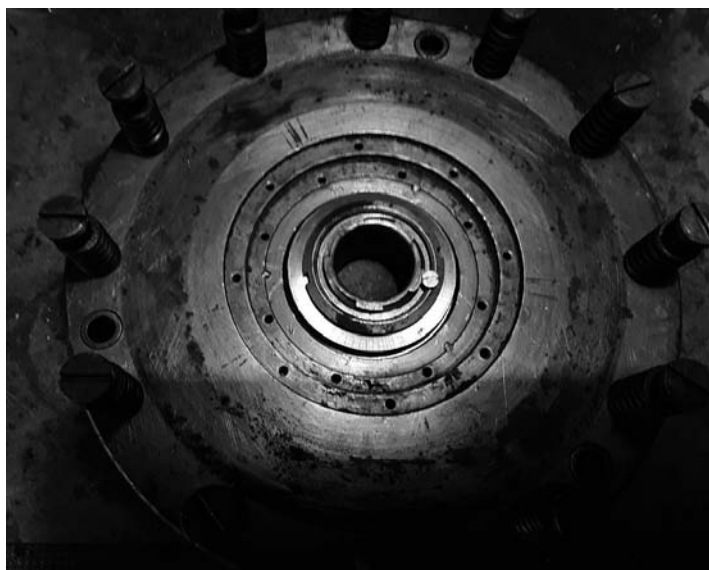
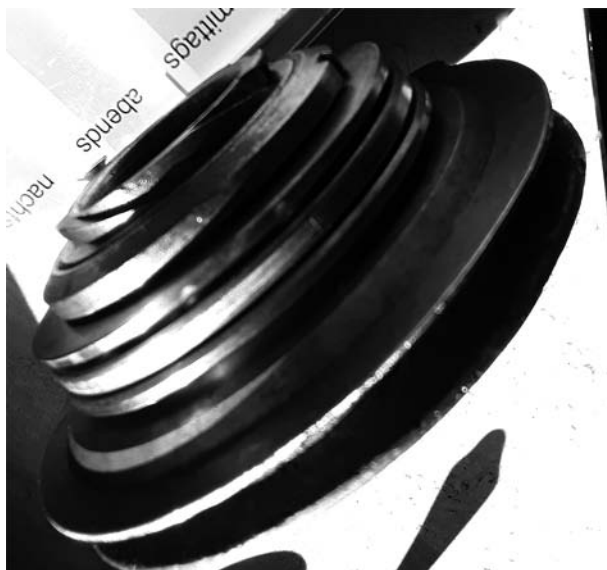
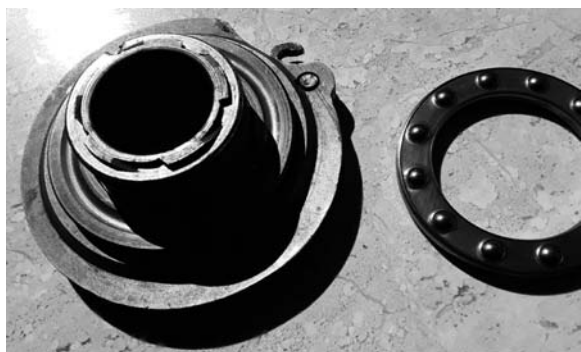
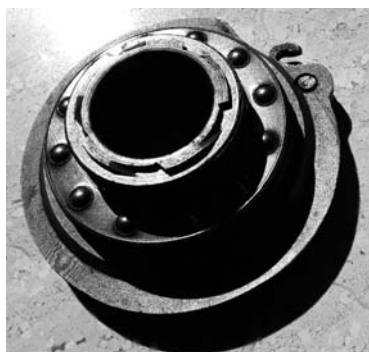
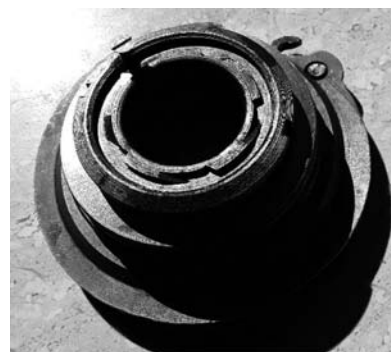
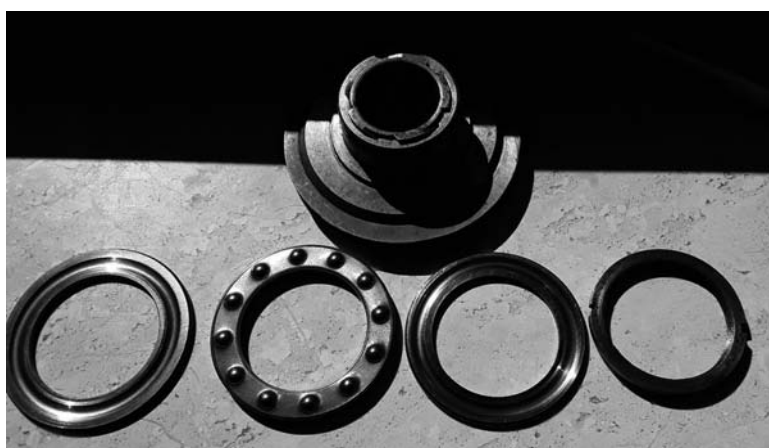
Technické doplnění.

Musím k tomu dodat, že přesto, že se mi to technicky líbí, nemám s tím žádné praktické zkušenosti. Upozorňuji, že se ložisko nesmí točit, když není vyšlápnutá spojka!

Rozměry upraveného ložiska (horní a dolní kroužek):

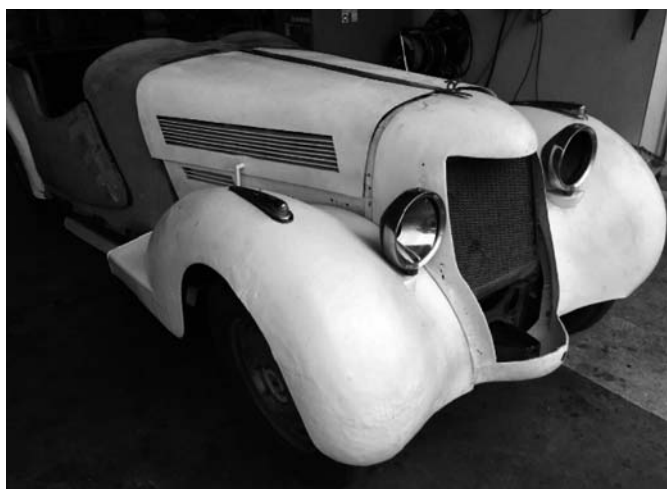
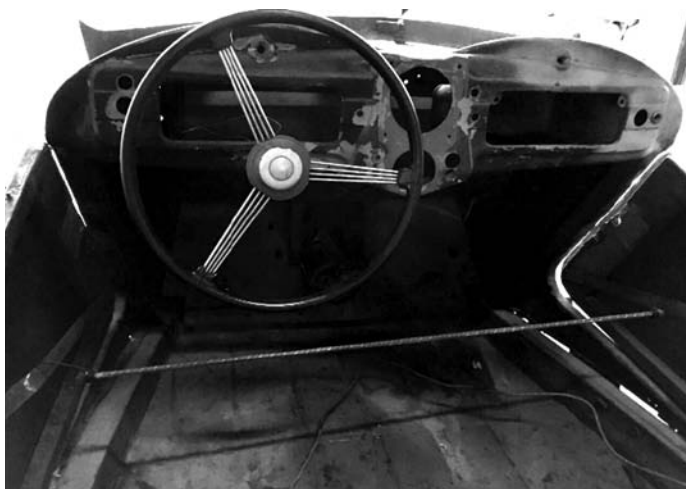
Stav v průběhu renovace.

Renovujeme padesátku, model 39, sportovní 4 sedadlový vůz. Těchto aut se zachovalo hodně málo (není divu, bylo jich vyrobeno jen 21), a tak se snažíme. Mezi věci, kterými jsme se zabývali, patřilo i téma, do jakých barev to nakonec vyřešíme. Řekli jsme si, že nejlepší je předem vidět výsledek. Takže potřebujeme 3D model, abychom si s ním mohli pohrát.

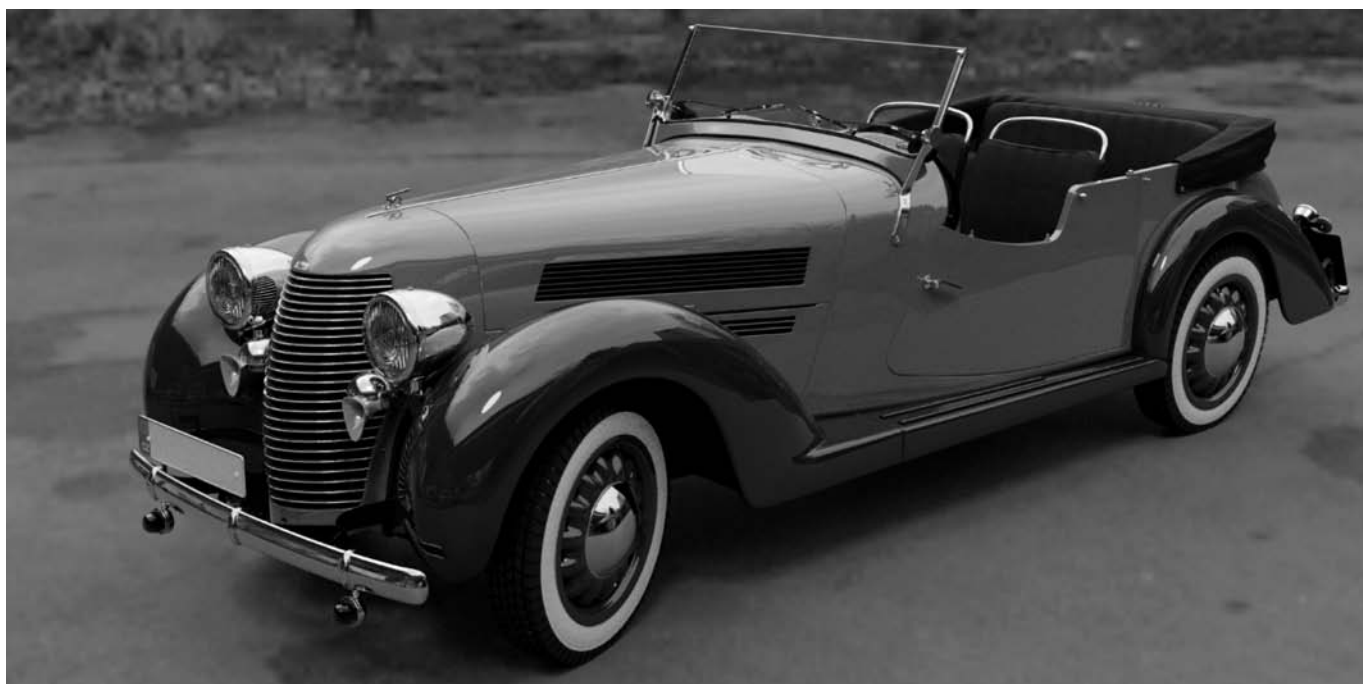
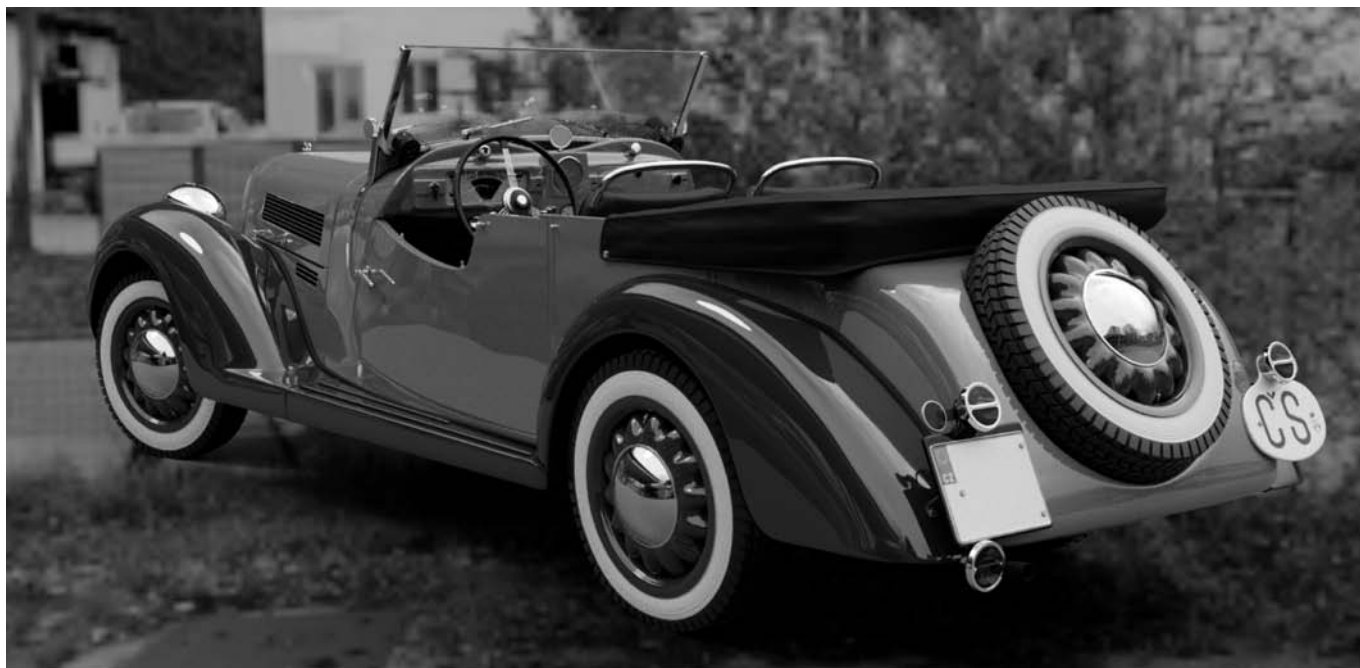
Nejdříve jsme vyvinuli model jen tak nhrubo. Pro úvahy o barvách vozu není detailní model nutný. Postupně jsme ale model upřesňovali. Bavilo nás to. Před Vánocemi jsem poslal vyrendovaný obrázek padesátky kolegovi s novoročním přáním. Byl to vlastně takový trochu infantilní vtípek. Kolega Jirka věděl, že jsme renovaci začali v únoru 2019, a že předrenovační stav rozhodně nenavozoval pocit, že by se kompletní renovace dala zvládnout do konce téhož roku. Jirka mi pak volal tak

trochu s úžasem v hlase, a jestli by se prý na to mohl přijet podívat. Přiznal jsem, že auto se teprve na lak připravuje, a že jsem si 3D model připravil proto, abych si to auto mohl v počítači „nastříkat“ v několika variantách, a podívat se, která z těch variant by mě nejvíc oslovila. Jirka se ani nezlobil – aerovkáři jsou fajn lidi...

Máte-li model auta hotov, je nahození barevných variant brnkačka. Přiřadíte barvy jednotlivým objektům (ponton karoserie, blatníky, kola, sedadla a čalounění atd.), to co chcete, „nachromujete“, zvolíte si jeden nebo více pohledů, pro které byste chtěli mít kvalitní náhled a necháte počítač, aby to vyrendroval, to znamená, aby vytvořil něco jako fotky toho auta. Je to pár minut práce počítače (podle toho, jak jemné rozlišení má být výsledkem – obrazně: kolik asi megapixelů to má mít).
