Aerovkár

Č A S O P I S A E R O C A R C L U B U

AERO CAR CLUB PRAHA, z.s.

č. 3

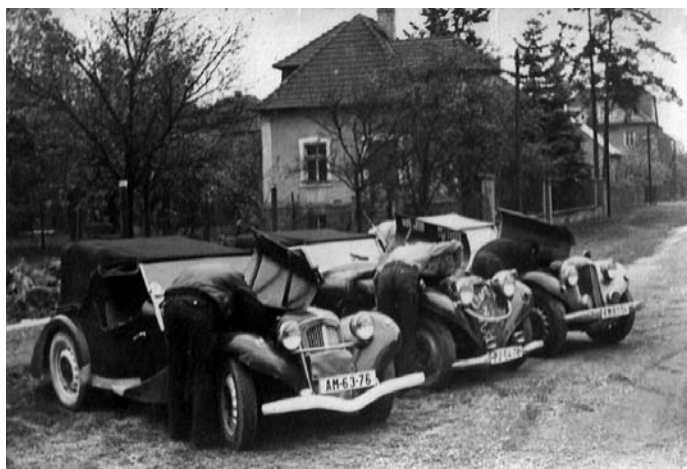
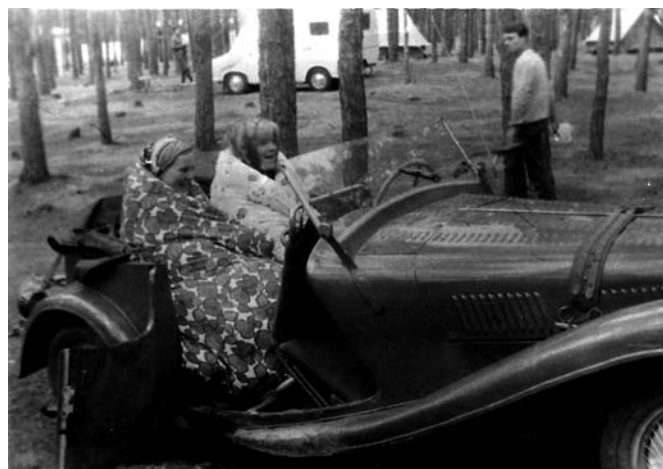
Pozn. red.: Z fotografií je patrný jiný tvar předních blatníků – lem blatníků se nad koly nelomí dolů, ale volně padá až k jejich koncům pod dveřmi. Tato aerovka zcela jistě není „třicítkou“, kterou jel v roce 1937 Rallye Monte Carlo VI. Formánek se **spolujezdcem Zahrádkou** (viz foto v knize K. Jičínského *Automobily Aero a jejich doba* na str. 88). Je také jasné, že se nejedná o vývojový čtyřválcový motor 1500 ccm, který měl dát ve „třicítkové“ karoserii název AERO 40.

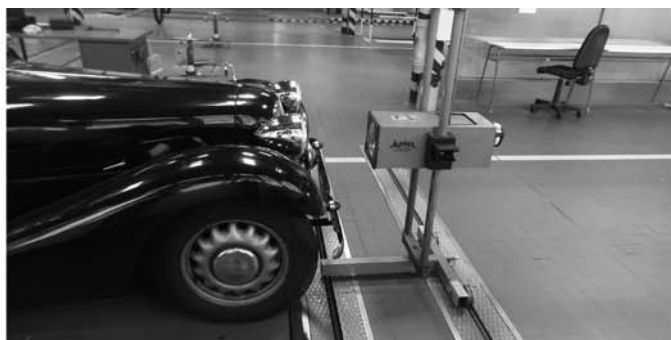
Předepsanému nastavení regloskopu předchází kontrola tlaku v pneu a vystoupení řidiče z vozu. Poklice jsou již nasazeny.

Každý výrobce vozidla by měl uvádět předepsaný sklon tlumeného světla, který je buď v procentech např. 1%, nebo v centimetrech na deset metrů. Jestliže výrobce tuto hodnotu neuvádí nebo je nejspolehlivá, je předepsaná hodnota 1,5% tj. 15cm/10m. V praxi to znamená, že světlo vyzařované světlometem se ve vzdálenosti 10 m od světlometu skloní o 15 cm.

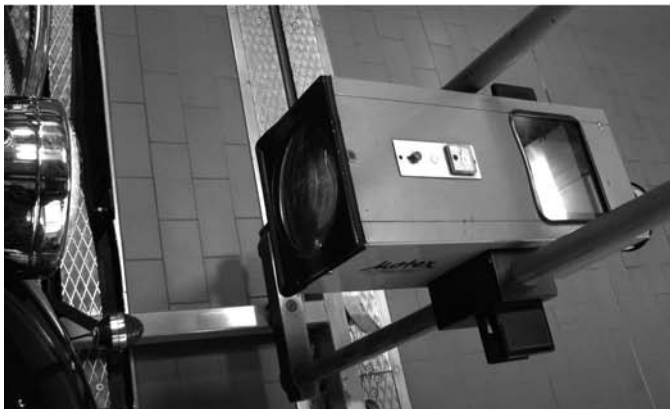
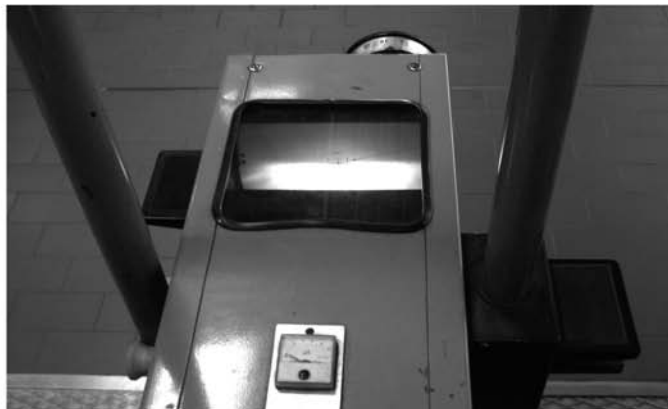
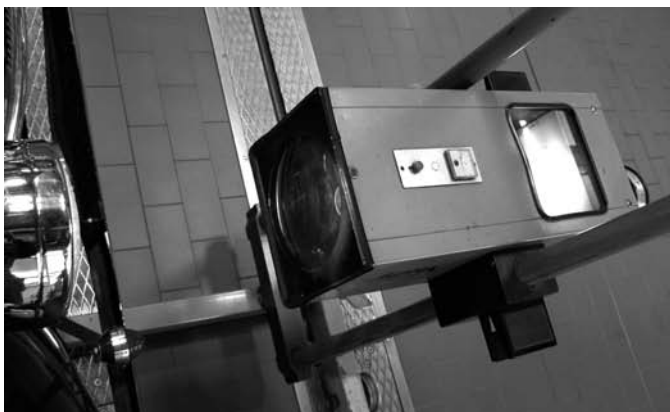
Jedině světlometry JORO svítí předpisově...

... symetrické světlo...

... a dálkové světlo.

Co je to „kontrola seřízení světel“? Než se pustíme do kontroly seřízení světlometů, je nutné zkontrolovat předepsaný tlak v pneumatikách a vozidlo nesmí být zatíženo nákladem ani posádkou. Kontrola se provádí při rozsvícených potkávacích světlometech, které mohou u aerovek vyzařovat světlo asymetrické nebo symetrické, dálková světlá vyzařují světlo symetrické ve tvaru elipsy, viz obrázek.
